Nr zlecenia: 68/21/04/2026/CarArena STANDARD

Wycena wartości

Zadanie: Okre lenie wartości rynkowej pojazdu

Model pojazdu: **X7 MR`19 E6d G07**

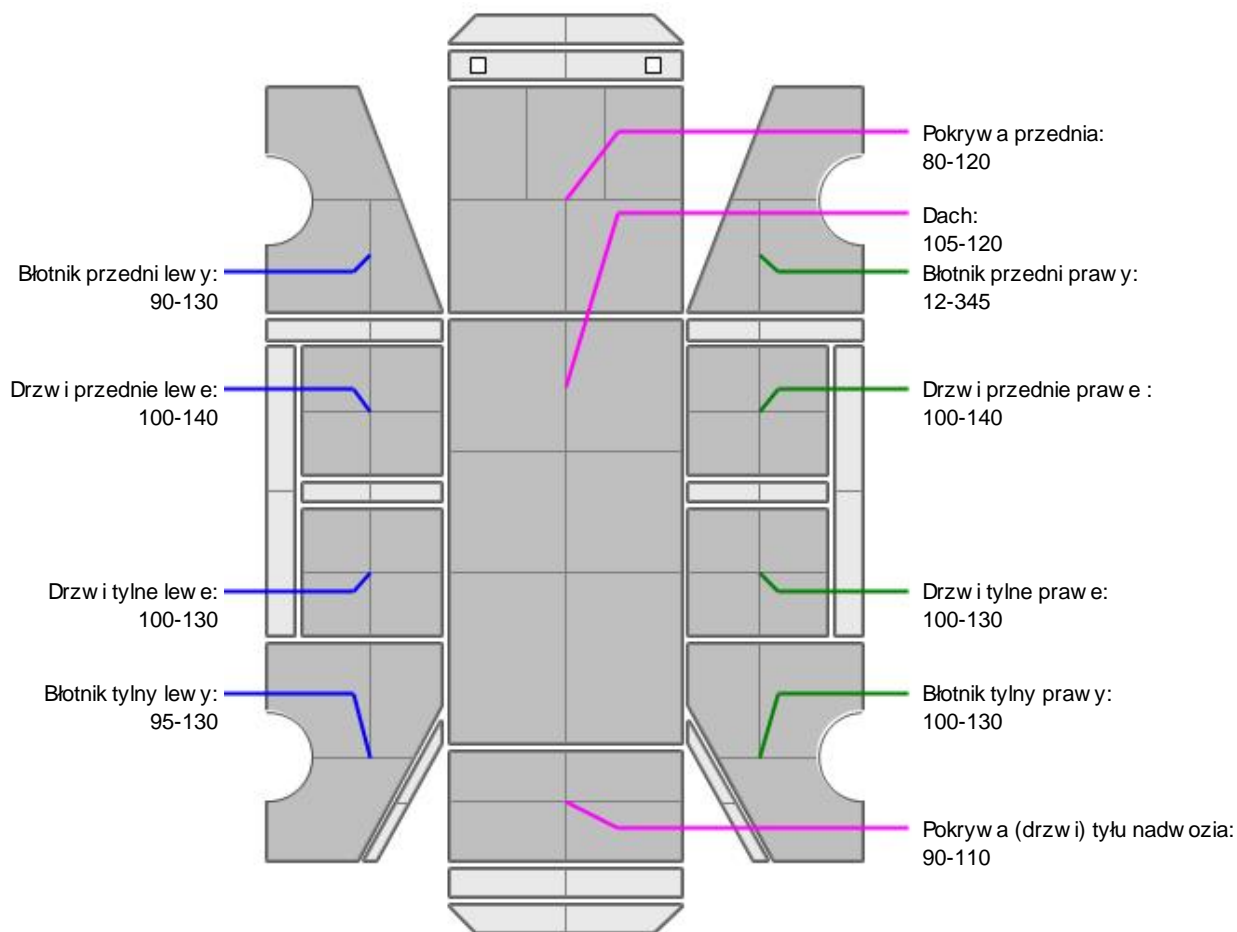
NADWOZIE – Opis powłoki lakierowej

L.p.	Nazwa elementu	L / P	Grubość powłoki [µm]	Opis
1	Pokrywa przednia		80-120	
2	Dach		105-120	
3	Błotnik przedni	L	90-130	
4	Drzwi przednie	L	100-140	
5	Drzwi tylne	L	100-130	
6	Błotnik tylny	L	95-130	
7	Błotnik przedni	P	12-345	
8	Drzwi przednie	P	100-140	
9	Drzwi tylne	P	100-130	
10	Błotnik tylny	P	100-130	
11	Pokrywa (drzwi) tyłu nadwozia		90-110

Podane przedziały grubości powłoki lakierowej poszczególnych elementów dotyczą wyłącznie punktów pomiarowych, tj. trzech wybranych miejsc na danym elemencie nadwozia. Nie oznacza to, że w pozostałych obszarach danego elementu grubość powłoki jest jednakowa ani że nie może wykraczać poza wskazane zakresy. Pomiary wykonano urządzeniem bezdźwiękowym w posiadaniu rzeczoznawcy. Pomiar wykonany innym przyrządem może się różnić.
